## LAUDO TÉCNICO

Pedreiras

2020

Laudo técnico para descrição de um imóvel localizado no Povoado Pacas na MA 381, zona Rural do município de Pedreiras – MA. O mesmo constitui-se em uma edificação Institucional (UBS) de único pavimento, ocupado pela Unidade Básica de Saúde da Prefeitura municipal de Pedreiras – MA.

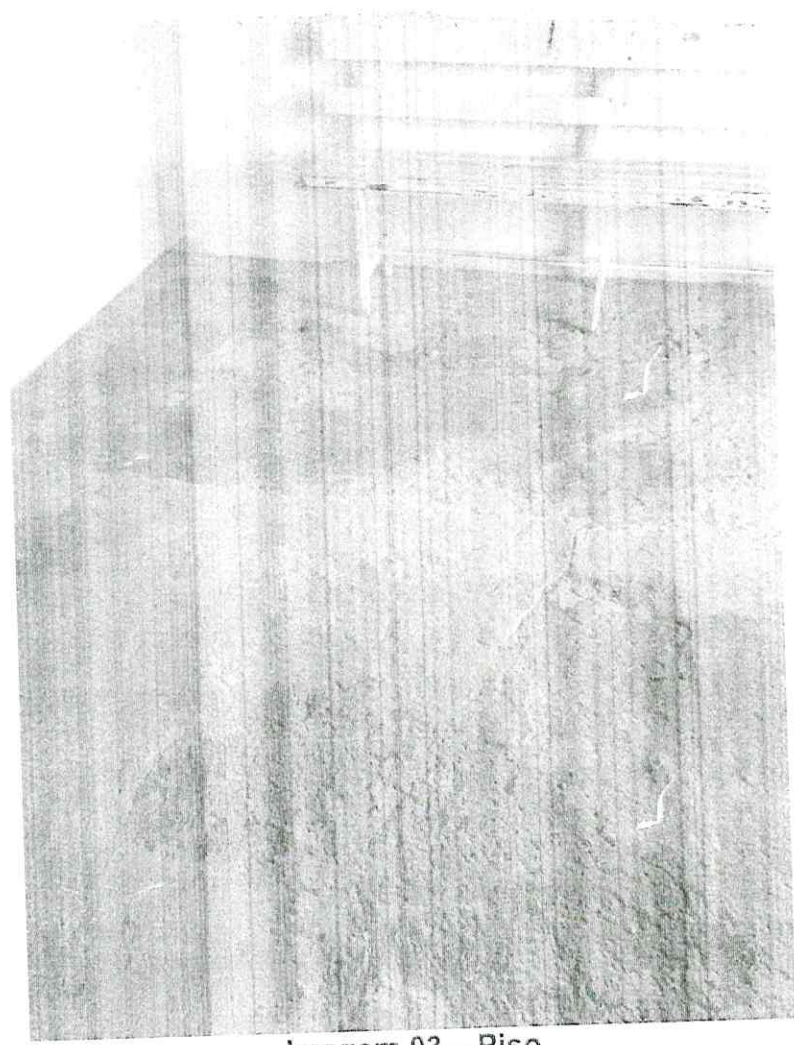
Imagem 03 – Piso

Nº PAVIMENTOS	01 (um)
Nº DE BANHEIROS	01 (um)
Nº DE CONSULTÓRIOS	02 (dois)
AREA CONSTRUIDA	89,88 m <sup>2</sup>
ESTRUTURA	Imóvel em alvenaria de blocos cerâmicos.
COBERTURA	Trama de madeira e telha cerâmica
PISO	Piso batido (piso sem revestimento)
INSTALAÇÕES	Embutidas

É aconselhável uma atenção para a falta de acabamentos e revestimentos que propiciem um maior conforto aos usuários.

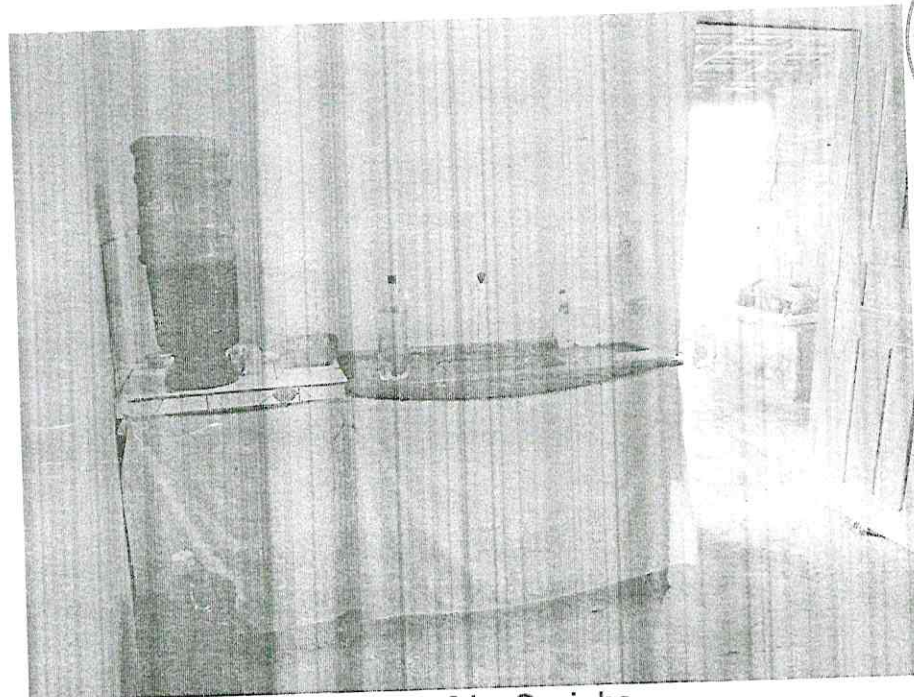
Imagem 04 – Cozinha

Todas paredes internas possuem revestimento argamassado com areia e cimento. As paredes dos banheiros possuem revestimento cerâmico. A cozinha possui revestimento cerâmico ate meia parede em toda a parte da bancada.
