## LAUDO TÉCNICO

**Pedreiras**

**2020**

Laudo técnico para descrição de um imóvel localizado na Rua Dicota Brandão, 2067, Bairro do Engenho no município de Pedreiras – MA. O mesmo constitui-se em uma edificação Institucional (SSPTRANS) de único pavimento, ocupado pela Secretaria de Segurança Pública de Transporte da Prefeitura municipal de Pedreiras – MA.

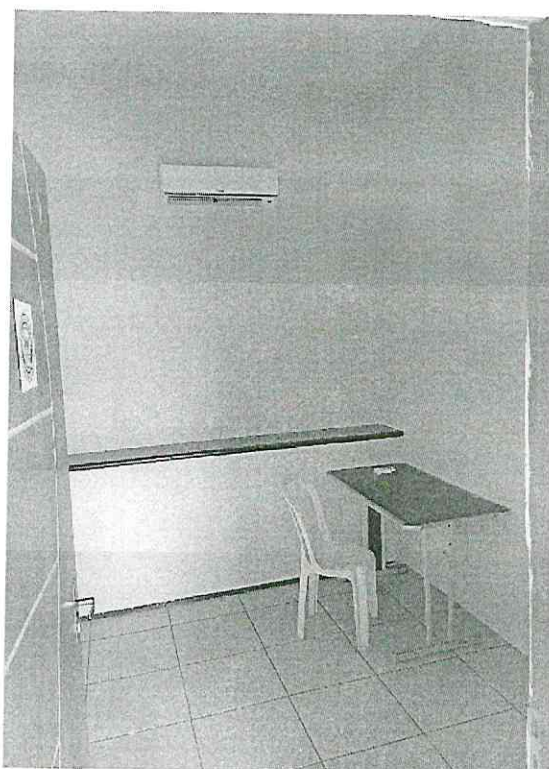
Imagem 02 – Sala de atendimento

É aconselhável uma atenção para uma pequena infiltração no escritório e um problema de instalação elétrica sobre a sala de atendimento.
