# LAUDO TÉCNICO

Laudo técnico para descrição de um imóvel localizado na Rua Jeremias Caldeiras, nº 98, Bairro Centro, município de Pedreiras – MA. O mesmo constitui-se em uma edificação Institucional (Casa dos Conselhos) de único pavimento, ocupado pela Secretaria de Assistência Social da Prefeitura municipal de Pedreiras – MA.

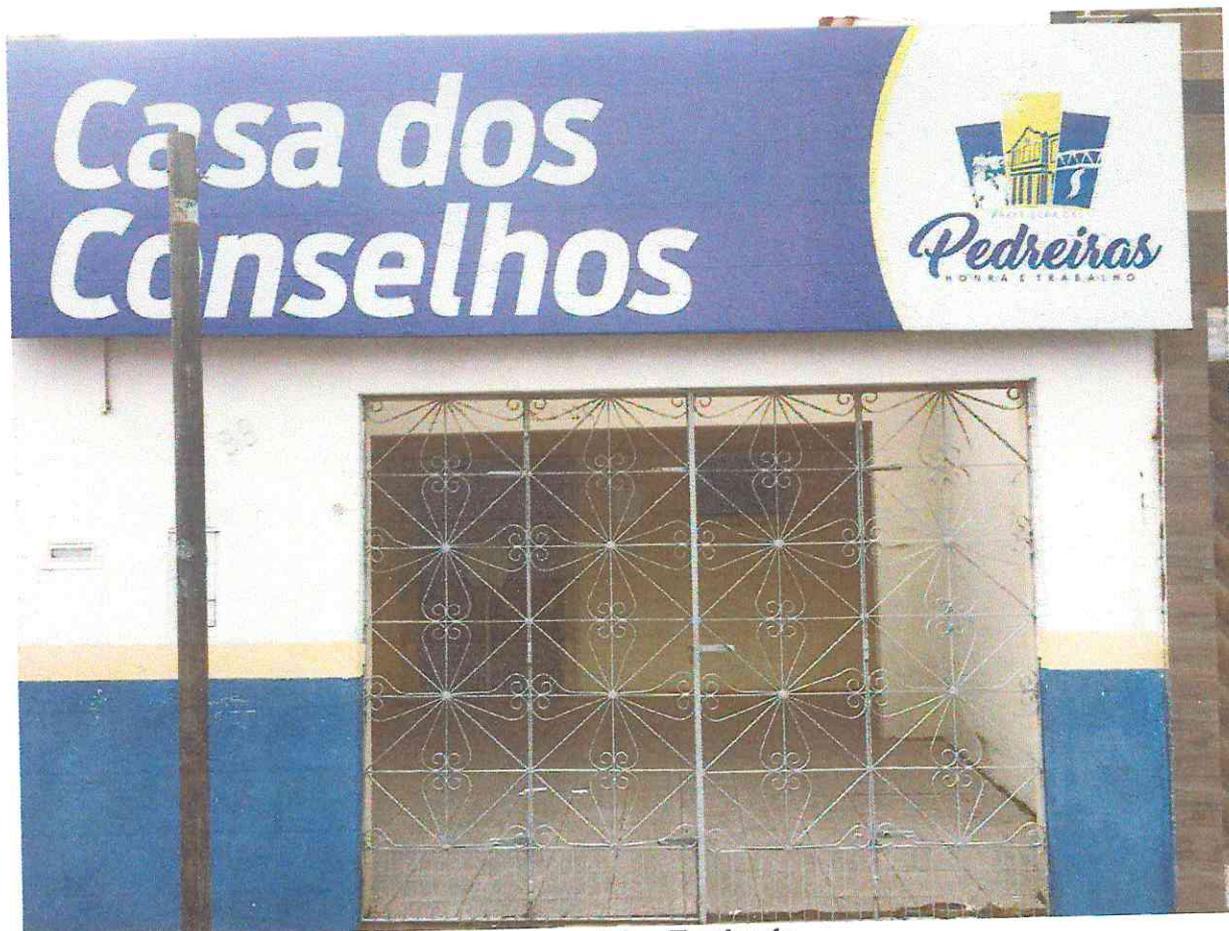
Imagem 01 – Fachada

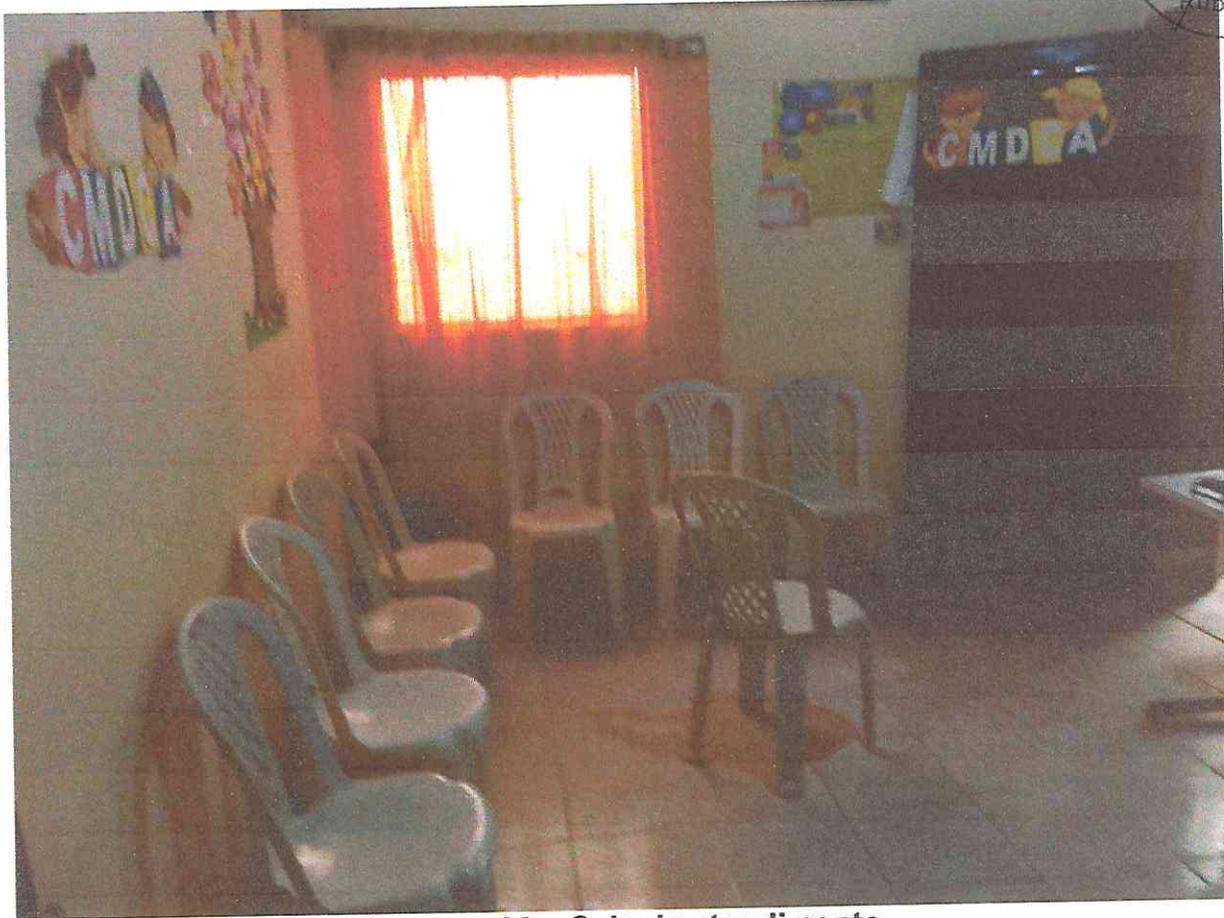
Imagem 02 – Sala de atendimento

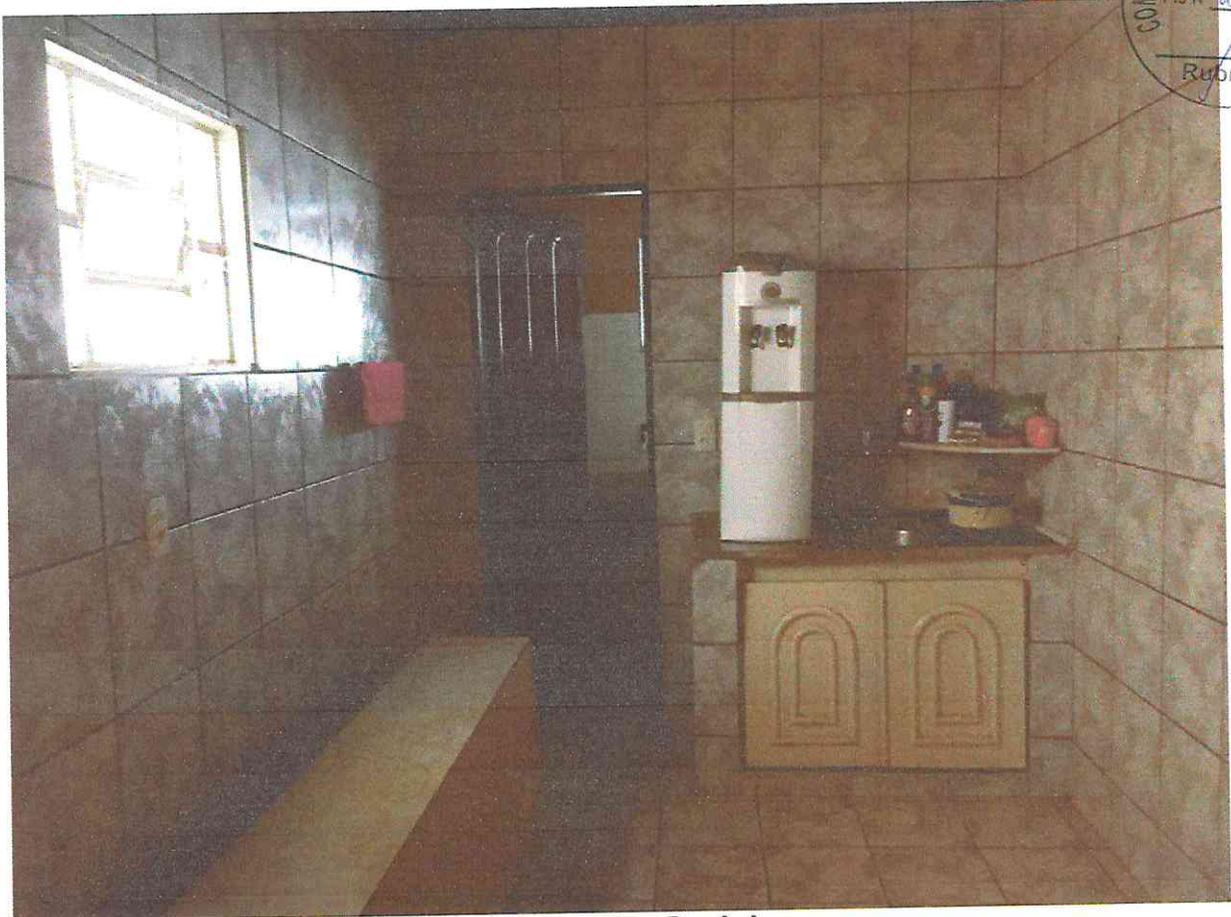
Imagem 03 – Cozinha

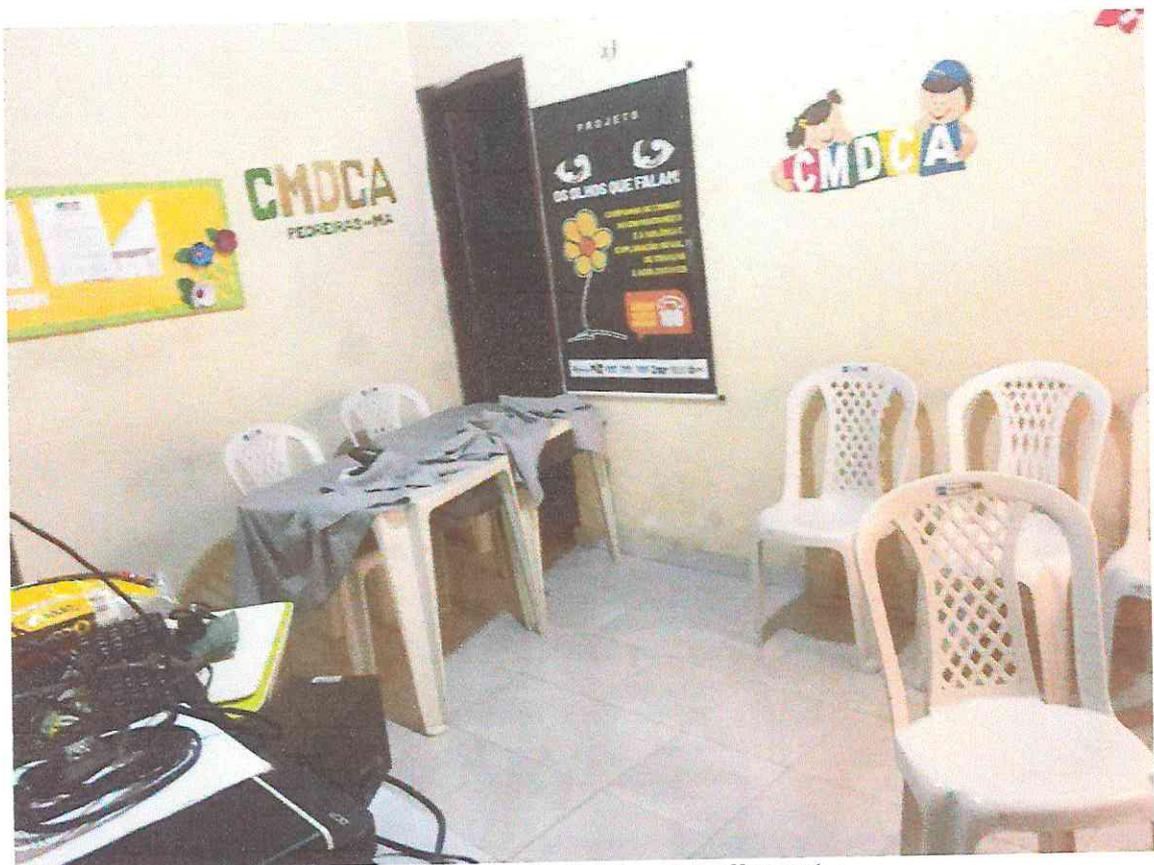
Imagem 04 – Sala de atendimento

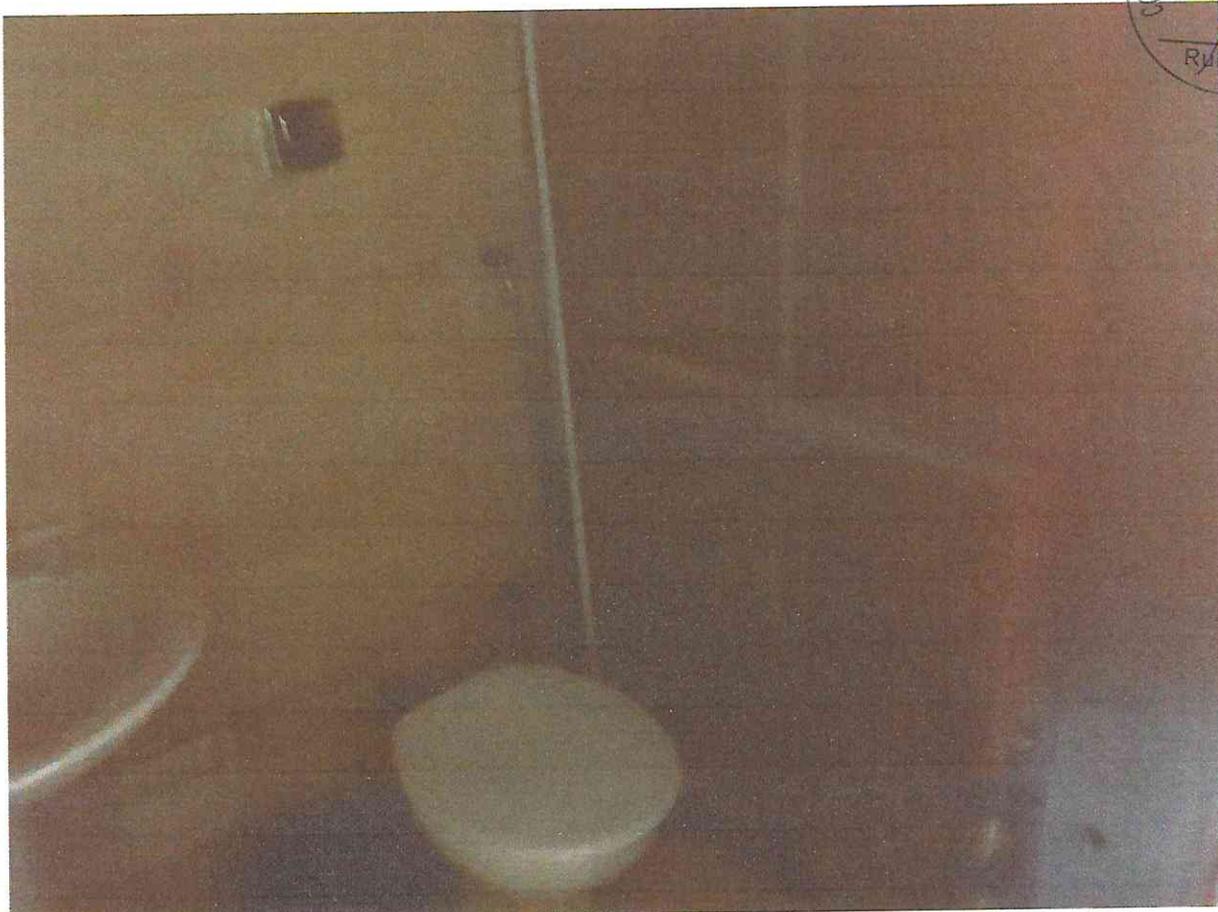
Imagem 05 – WC
